Corpo Nazionale dei Vigili del Fuoco

## Le attività a rischio di incidente rilevante in Italia

Fabio Dattilo, Carlo Rafanelli, Paola De Nictolis, Roberto Emmanuele

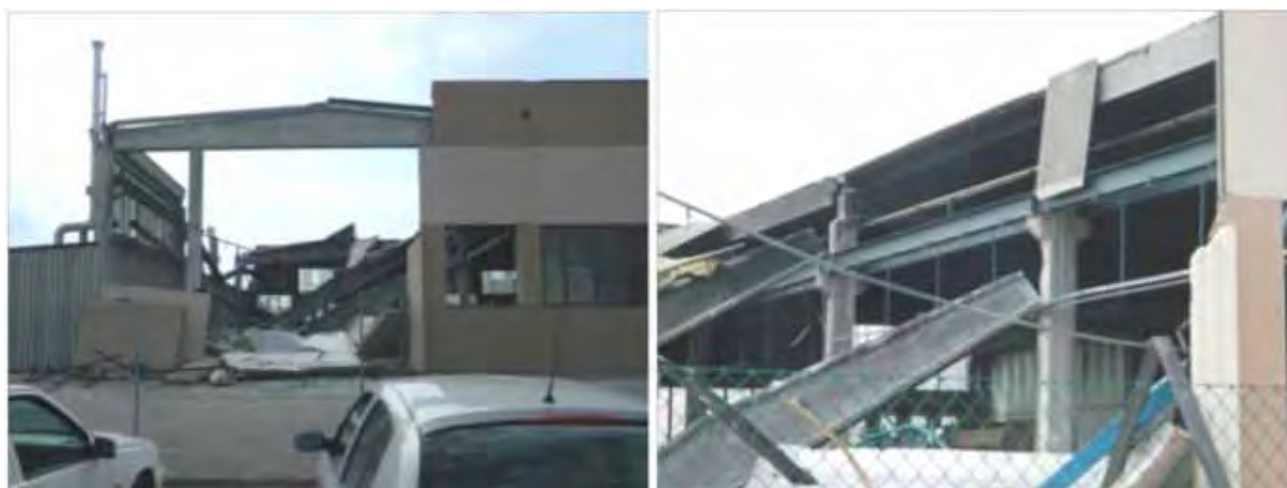
Figure 3, 4 – Danni a stabilimenti produttivi in Emilia Romagna

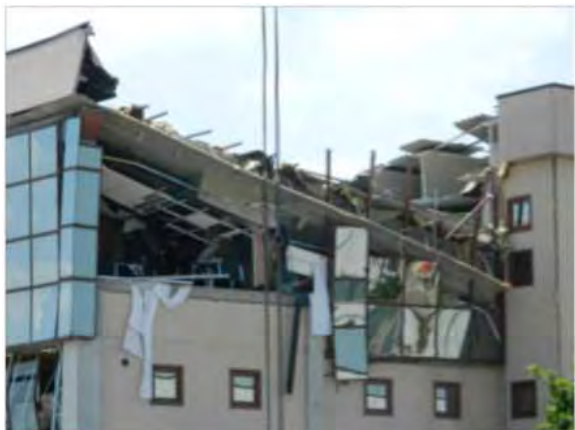
I danni osservati negli edifici industriali sono stati dovuti essenzialmente a: perdita dell'appoggio, con conseguente caduta delle travi, danni ai pilastri, collasso dei pannelli di tamponatura esterni, instabilità delle scaffalature in acciaio soprattutto nei magazzini intensivi (elementi non strutturali). In alcuni casi, la lunghezza dell'appoggio era troppo corta per consentire movimenti relativi trave-supporto durante la scossa sismica.

Figura 6 – Scivolamento laterale delle travi della copertura

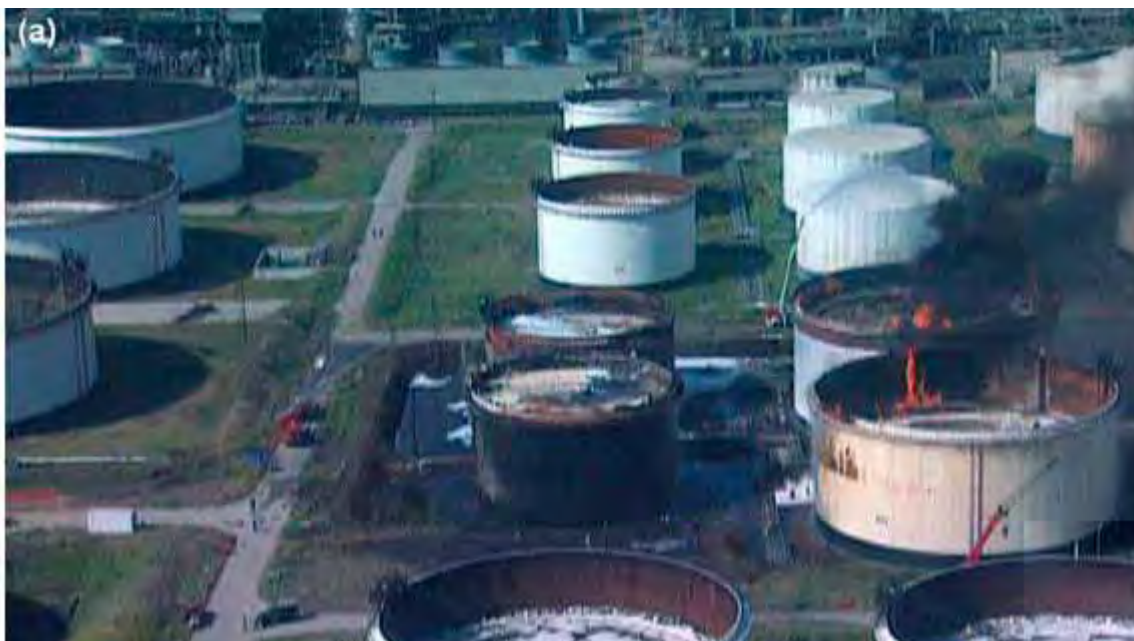
Figura 10 - Terremoto Kocaeli – Turchia del 17/08/1999. Raffineria Tupras di Izmit.  
Incendio serbatoi benzina

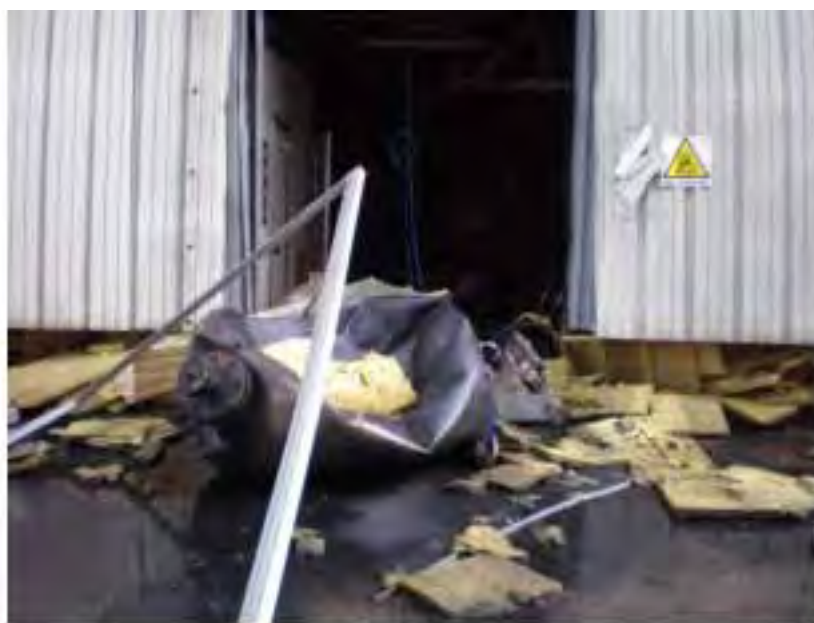
Dalle prime indagini, il serbatoio sembra collassato a causa di una decomposizione della furfurilammina che ha determinato una reazione fuggitiva (Figura 2) con incremento del numero di moli in fase gas e conseguente repentino aumento di pressione all'interno dello stesso, con fuoriuscita di gas e vapori e successiva deflagrazione.

**Figura 2.** *Spostamento di un serbatoio per l'onda di pressione della reazione runaway*

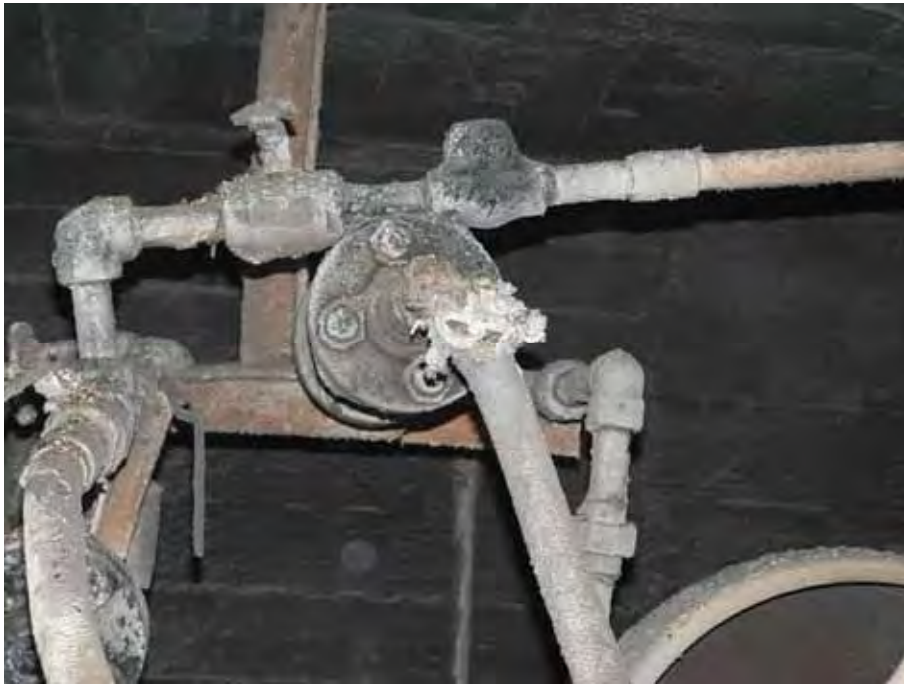
*Foto n. 2 – Il piping di collegamento del contenitore; particolare della sezione di rilascio sulla linea metallica flessibile*

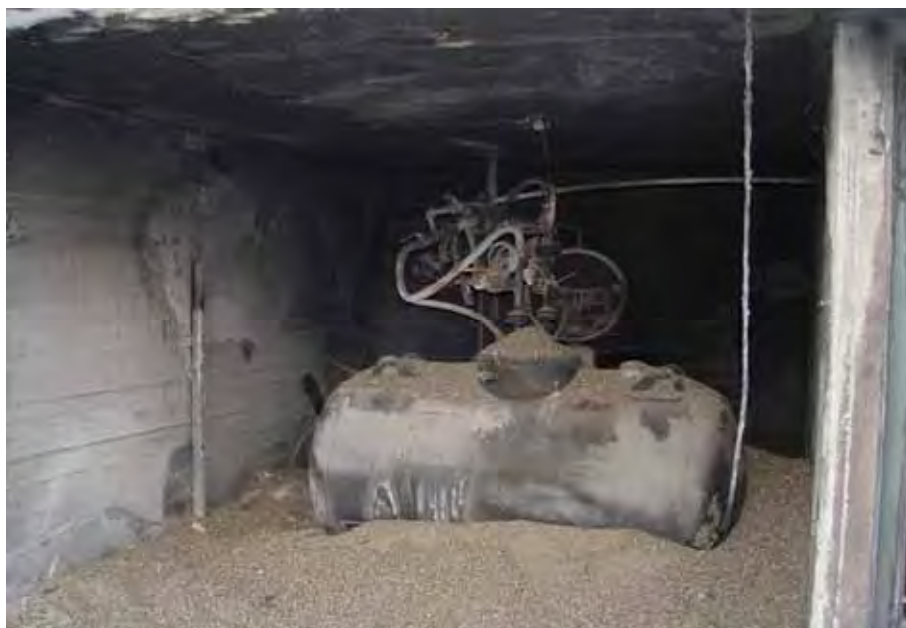
*Foto n. 4 – Il contenitore di DEAC nel box danneggiato dall'incendio; è visibile la vermiculite usata per l'estinzione*

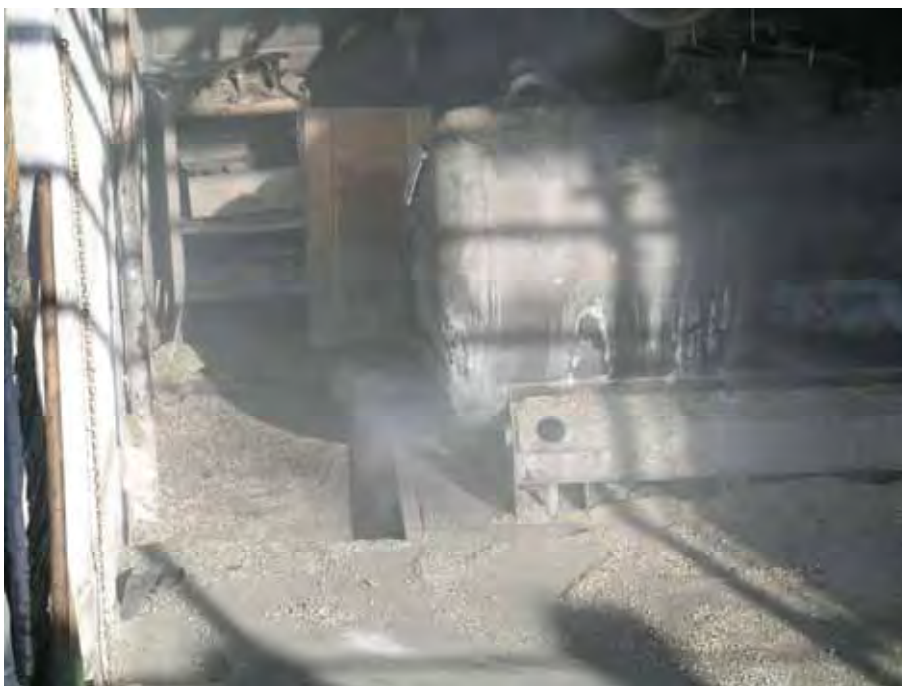
In questa fase, durante il recupero della vermiculite dal vano sottostante il piano della bascula (volume approssimativo pari a circa 800 litri), avveniva una limitata deflagrazione e si avviava la reazione della sostanza per il suo contatto con l'aria, con conseguente incendio e produzione di gas tossici. Le risorse predisposte consentivano però di affrontare e gestire la situazione senza particolari difficoltà, ma l'evento induceva a cambiare strategia rinunciando alla difficoltosa rimozione del co-catalizzatore dalla fossa della bascula ed invece rendendolo non pericoloso mediante la sua diluizione con olio minerale: la miscelazione del prodotto in concentrazione di circa il 16% in olio minerale, ne reprime infatti le caratteristiche di reattività.

*Foto n. 7 – Gas tossici e prodotti di combustione fuoriescono dal vano sottostante la bascula, durante le fasi della bonifica*

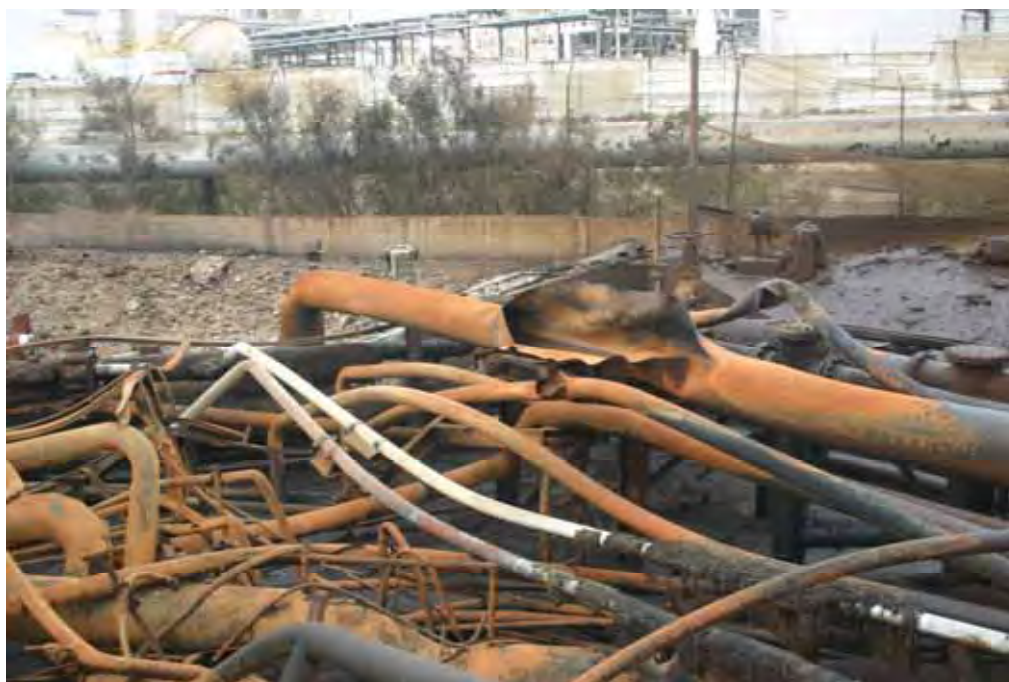
**Foto n. 6 : Danneggiamento del fascio tubiero a monte della strada – si notino gli squarci delle tubazioni per B.L.E.V.E.**

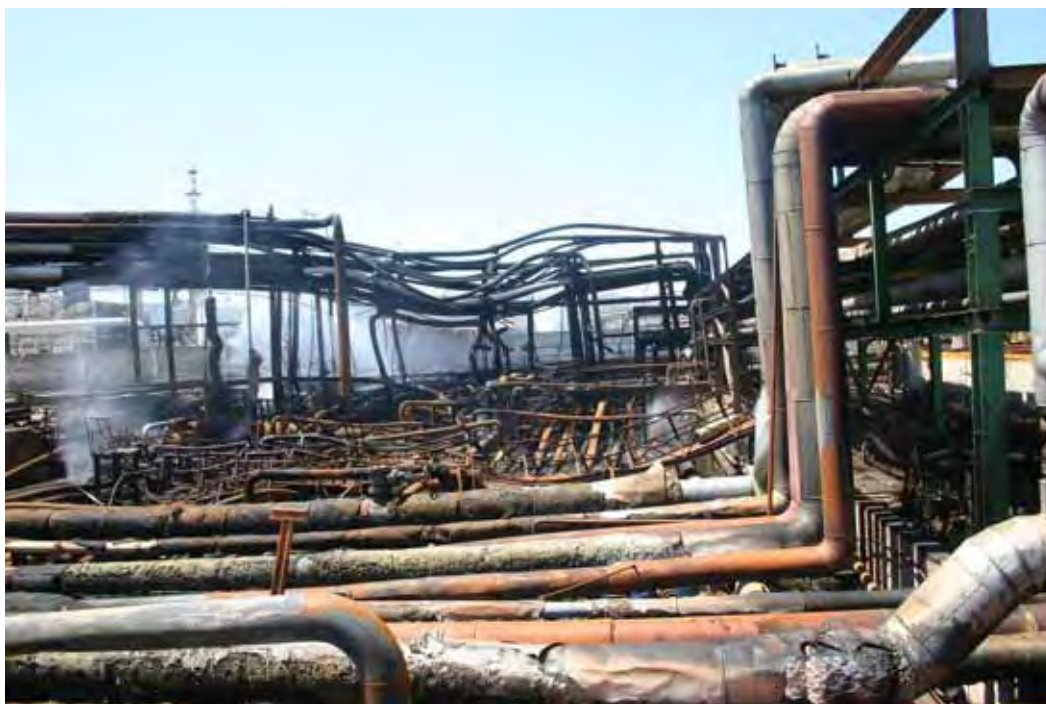
Foto n. 7 : Danneggiamento del fascio tubiero a valle della strada

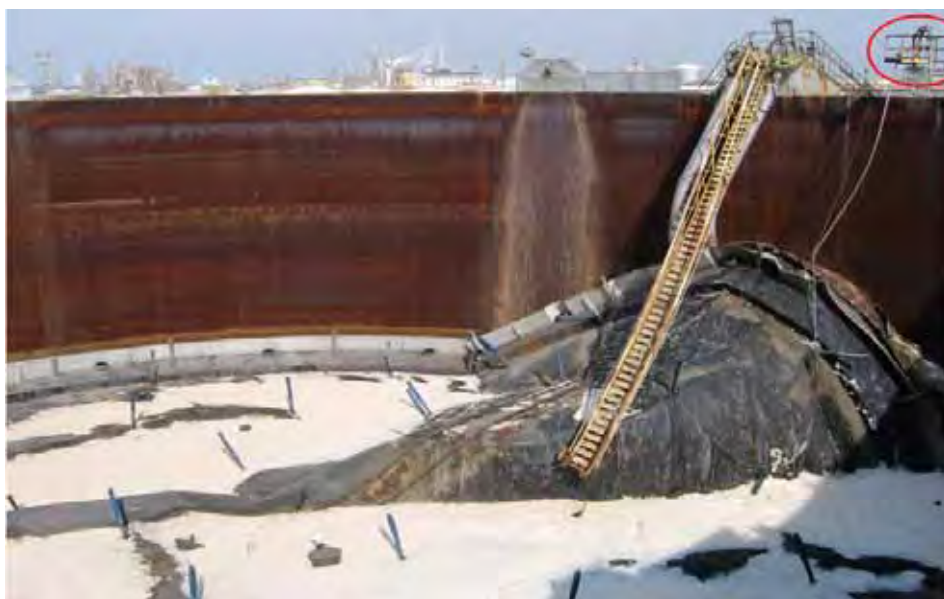
**Fig. 2 Stato del tetto del serbatoio DA1305**

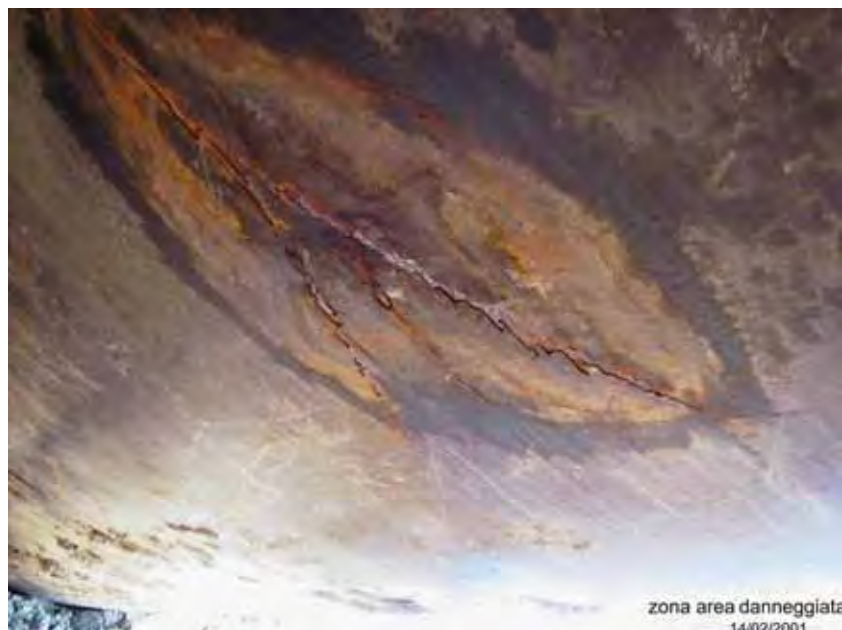
Fotografia n° 4 – Particolare cricca dall'esterno del serbatoio

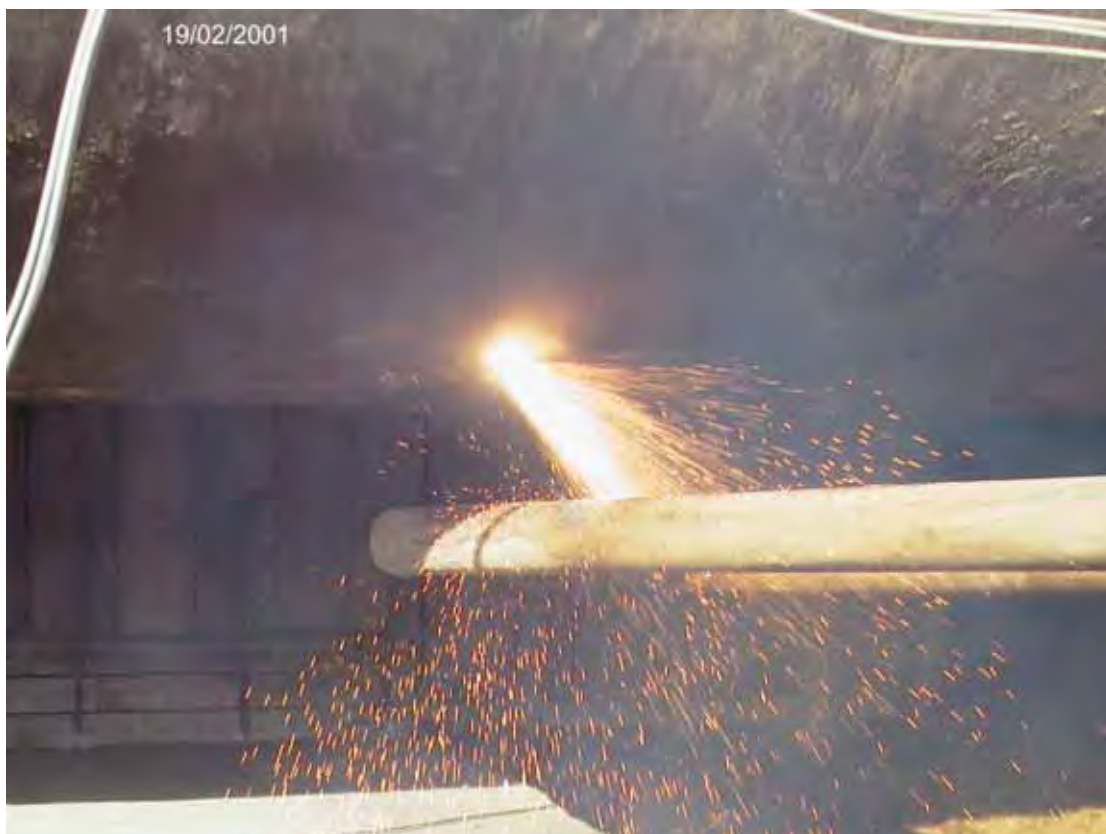
Fotografia n° 5 – Operazione prelievo parte danneggiata
