Corpo Nazionale dei Vigili del Fuoco

## Le attività a rischio di incidente rilevante in Italia

Fabio Dattilo, Carlo Rafanelli, Paola De Nictolis, Roberto Emmanuele

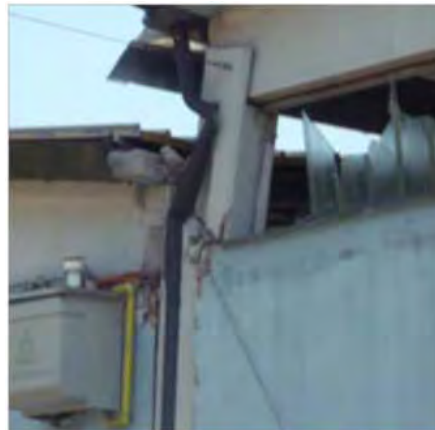
Figura 7 – danni alle colonne

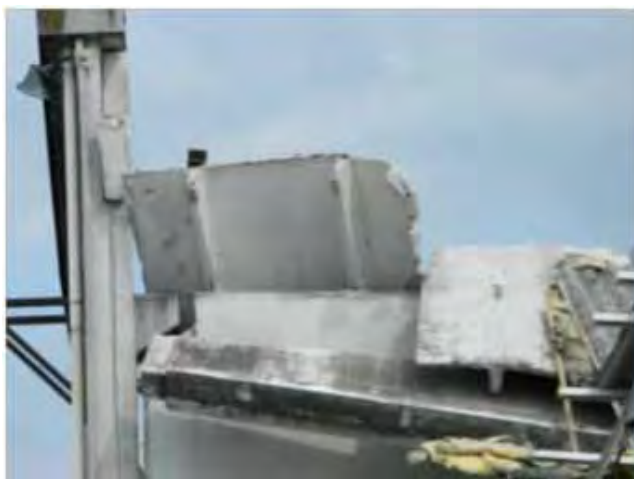
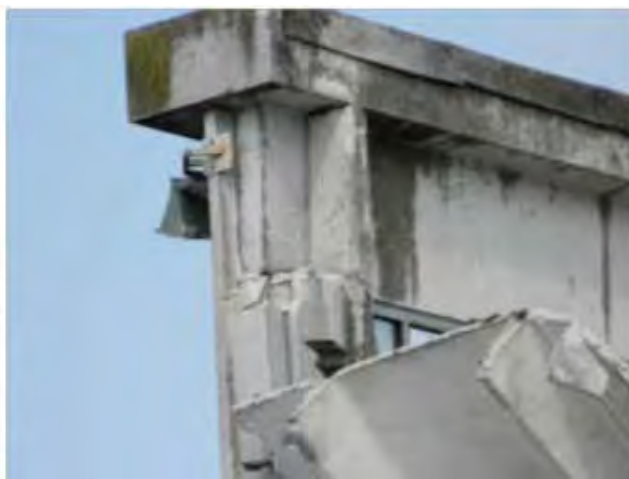
Figure 8, 9 – Caduta laterale della trave

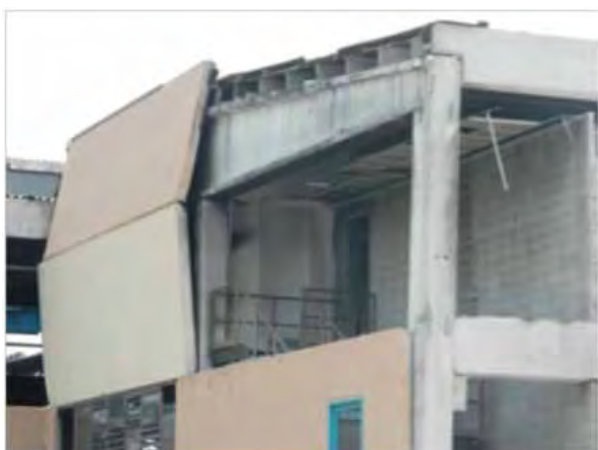
Figura 10 – Distacco dei pannelli di tamponatura

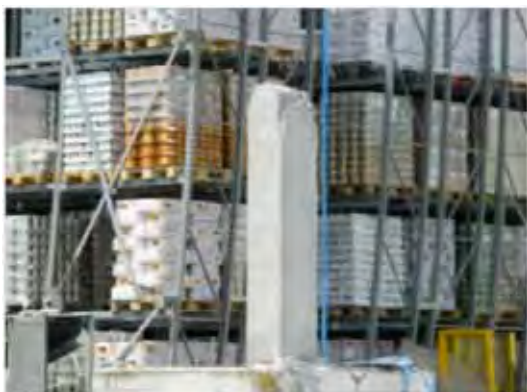
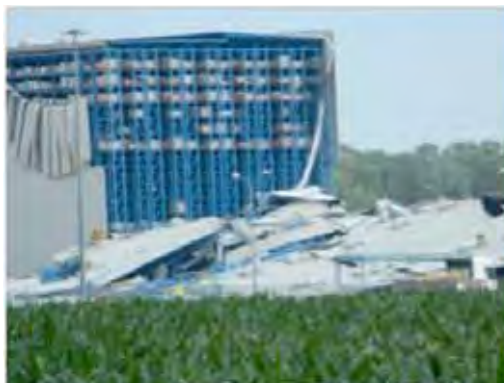
Figure 11, 12. Instabilità delle scaffalature in magazzini intensivi

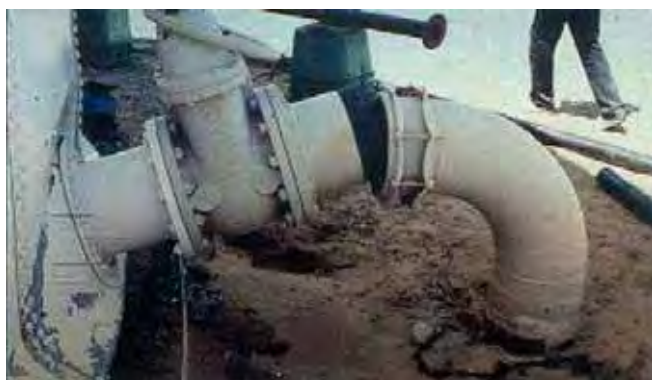
La più comune origine di danni sui serbatoi a causa di un sisma è la rottura di connessioni corte di tubature (piping attachments), a causa della loro incapacità di accompagnare la rotazione o lo scivolamento dei serbatoi durante i severi scuotimenti del terreno.

La figura sottostante mostra la rottura di una tubazione rigida in un impianto petrolchimico, a seguito del terremoto di Landers (California) del 28/06/1992, di magnitudo 7.3.

Figura 4 – Rottura tubazione

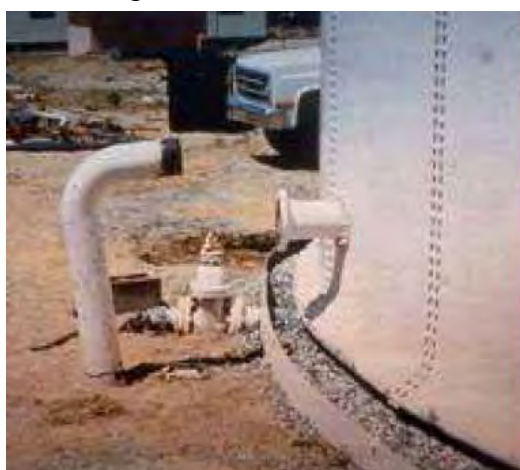
Figura 5 – Rottura tubazione

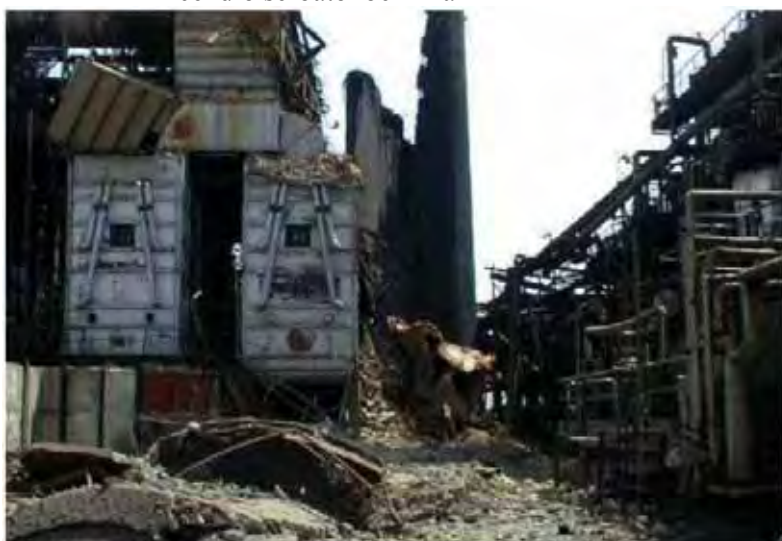
Figura 11 - Terremoto Kocaeli – Turchia del 17/08/1999. Raffineria Tupras di Izmit.  
Incendio impianto topping

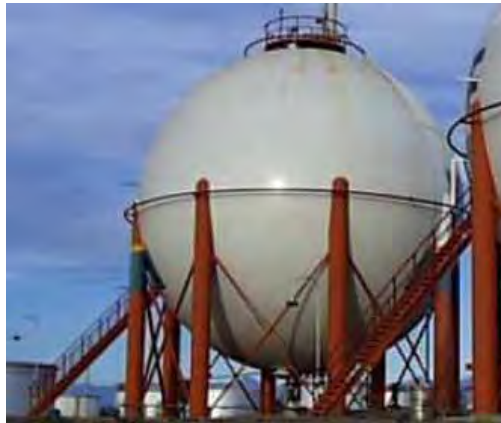
In questi serbatoi un elemento vulnerabile rispetto agli eventi sismici è costituito dagli appoggi. A seguito del terremoto di Bakersfield, USA, del 1999, di magnitudo 7.7, in una raffineria due serbatoi sferici contenenti butano collassarono, causando il rilascio di 10 t di prodotto; dopo 90 secondi si innescò un'esplosione. Il danno economico per la raffineria fu valutato in 1.8 milioni di dollari.

Figura 12. Serbatoio sferico

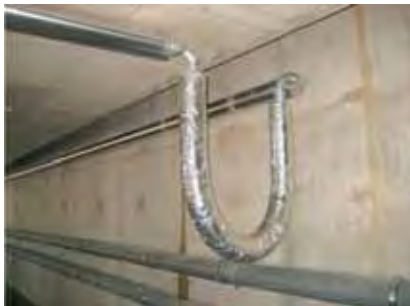
La figura sottostante mostra una curva, inserita lungo il tracciato di una conduttura, che consente dei movimenti in caso di sisma, senza determinare la rottura della condotta.

Figura 13 – Curva in una conduttura

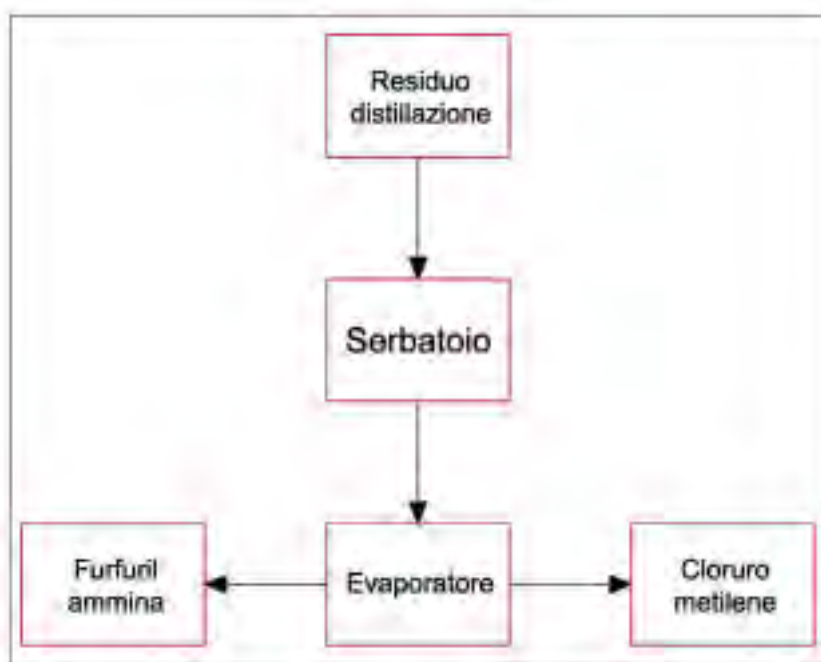
Il serbatoio funge da alimentazione per l'evaporazione a strato sottile condotta in doppio stadio, il primo per eliminare eventuali tracce residue di cloruro di metilene, il secondo per l'evaporazione della furfurilammina in condizioni di vuoto e temperatura di sicurezza rispetto alla temperatura di decomposizione della furfurilammina stessa (Figura 1).

**Figura 1.** Schema a blocchi – recupero furfurilammina

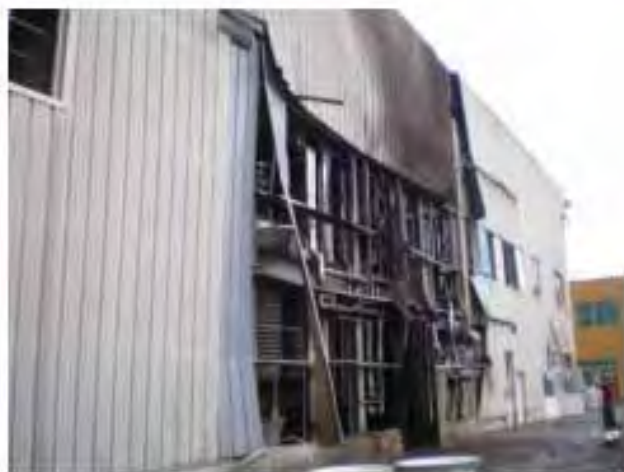
L'esplosione ha provocato danni al reparto con il collasso del serbatoio stesso, delle pareti in lamiera coibentata del reparto coinvolto (Figure 3 e 4), delle tubazioni connesse. Inoltre l'esplosione ha causato un principio d'incendio rapidamente messo sotto controllo.

**Figura 3.** *esterno del reparto dopo l'esplosione*

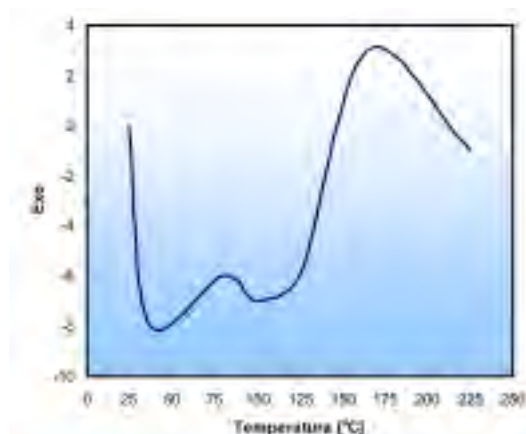
**Figura 5.** Stabilità termica del campione con cloroformio

La prova relativa alla stabilità termica della furfurilammina con cloroformio evidenzia due effetti esotermici complessi, il primo tra 60°C e 105°C con una bassa esotermia,  $\Delta H_{\text{exo}} = -18 \text{ kJ/kg}$ , ed il secondo tra 125°C e 225°C con una più elevata esotermia,  $\Delta H_{\text{exo}} = -316 \text{ kJ/kg}$  (Figura 5).

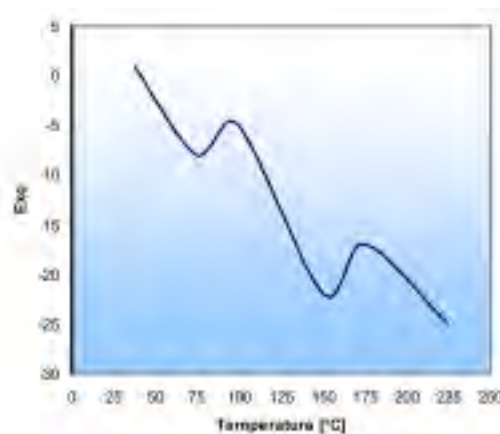
**Figura 6.** Stabilità termica del campione con cloruro di metilene

La prova relativa alla stabilità termica del furfurilammina con cloruro di metilene evidenzia invece due effetti esotermici complessi, il primo tra 75°C e 160°C con una elevata esotermia  $\Delta H_{\text{exo}} = -317 \text{ kJ/kg}$ , ed il secondo tra 160°C e 225°C con una esotermia di  $\Delta H_{\text{exo}} = 150 \text{ kJ/kg}$  (Figura 6).

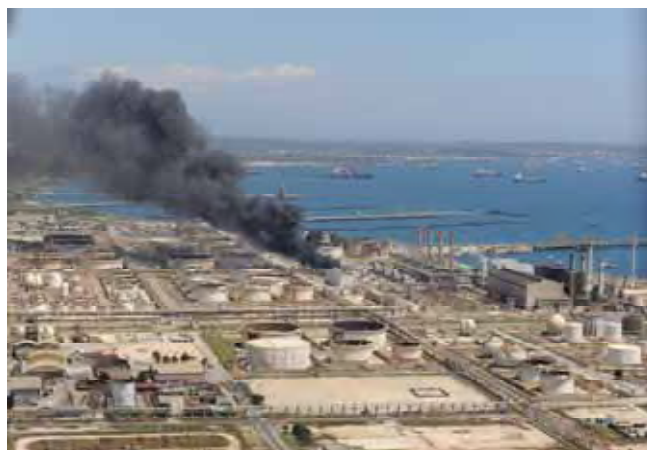
*Le prime fasi dell'incendio*

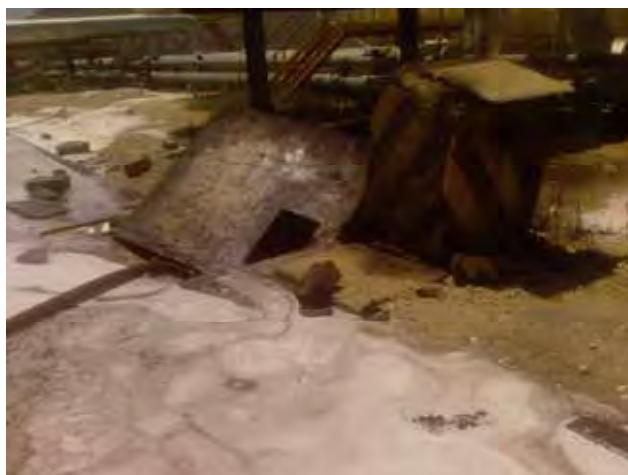
*Copertura di uno dei pozzetti sollevata a causa dell'esplosione interna*

Per argomentare l'esplosione dei pozzetti è necessario precisare che al loro interno è realizzato un sifone mediante un setto verticale collegato all'intradosso della copertura, il cui margine inferiore risulta sempre sotto battente idraulico, realizzando in tal modo una chiusura idraulica tra i tratti a valle e quelli a monte; l'efficacia della chiusura idraulica è garantita fino a quando i bordi laterali e superiore della paratia risultano sigillati; nel caso in esame è ipotizzabile che proprio la mancanza di ermeticità abbia causato il passaggio di fiamme dal volume di valle del pozzetto, coinvolto dall'incendio, verso quello di monte, dove per il calore già distillavano le frazioni più leggere di idrocarburi.

L'immediata accensione dei vapori provocava quindi l'esplosione e la conseguente proiezione in alto della copertura del pozzetto, realizzata con una lastra in calcestruzzo armato del peso di diversi quintali.

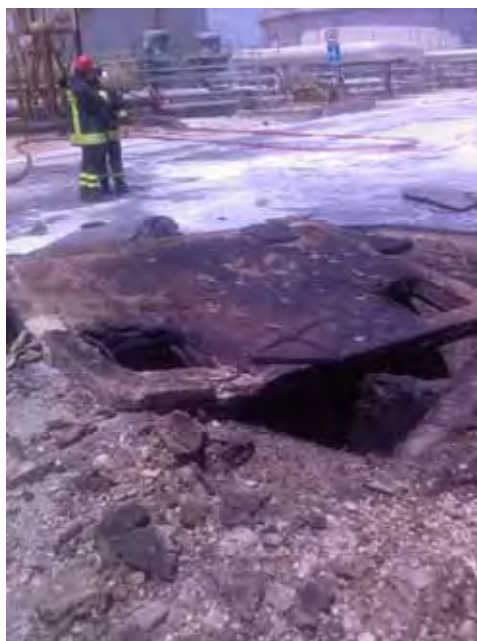
*Copertura di uno dei pozzetti sollevata a causa dell'esplosione interna*

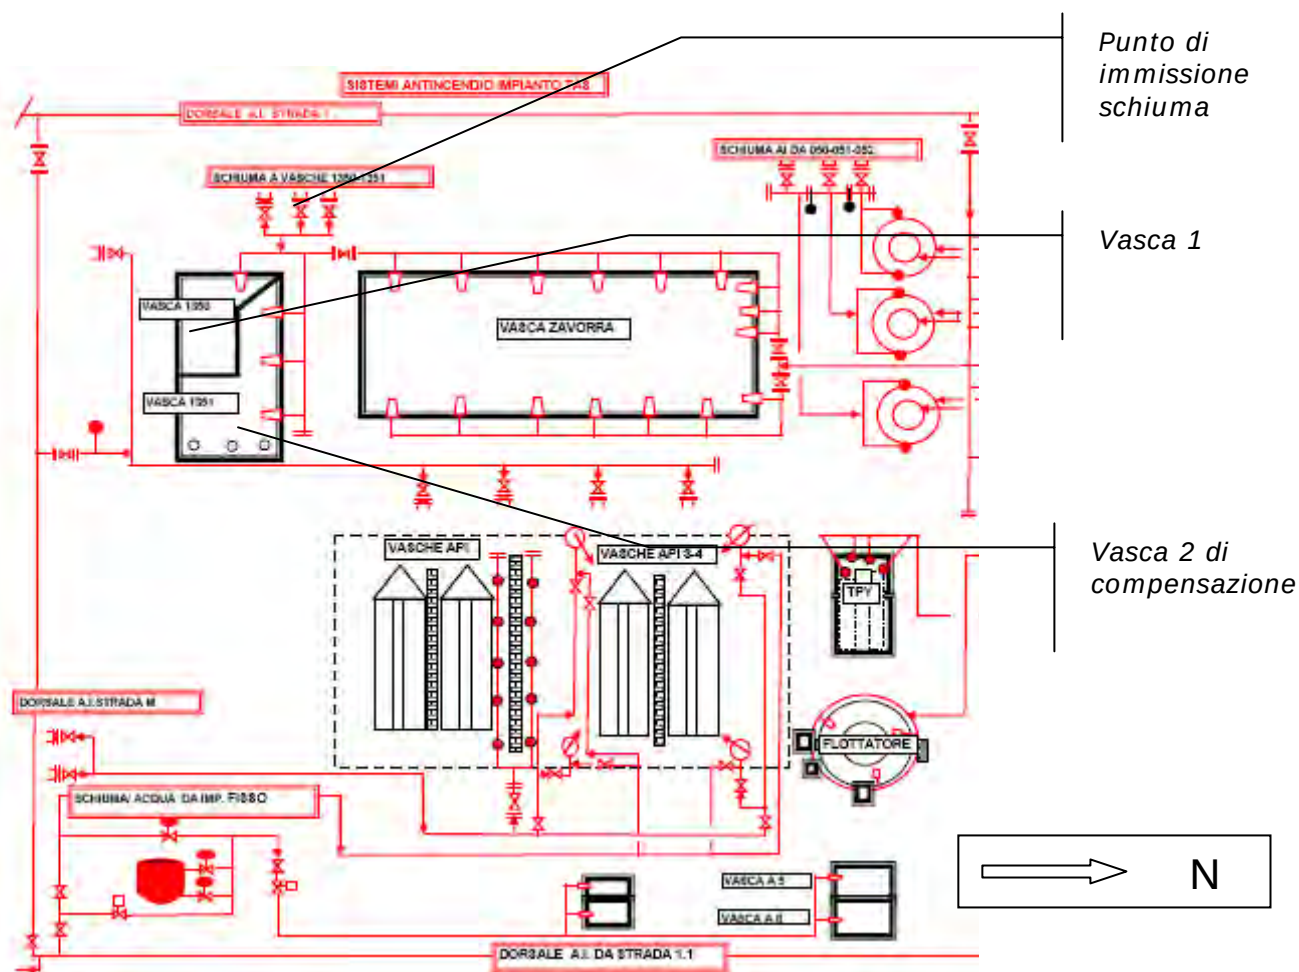
Non potendo fare uso del sistema fisso di estinzione mediante versatori di schiuma, in quanto i relativi organi di immissione posti al bordo ovest risultavano coinvolti dalle fiamme, si effettuava l'estinzione mediante la schiuma erogata da monitori a bordo dei carri antincendio schierati a est, sopravento, e dal monitor fisso utilizzabile, posto a sud del cratere.

*Schema funzionale del sistema di protezione antincendio delle vasche con ubicazione del collettore di immissione di schiuma estinguente*

- c. per un uso agevole ed in sicurezza del sistema di protezione antincendio delle vasche, è necessario un esame di fattibilità di modifiche all'attuale sistema di immissione schiuma, allo scopo di consentire le manovre di estinzione in ogni condizione di vento, da almeno due luoghi idoneamente contrapposti; il sistema dovrebbe essere alimentato da centralina dedicata, eventualmente rifornibile anche durante l'erogazione, ubicata all'esterno delle aree di danno che potrebbero essere coinvolte dagli eventi che essa stessa deve contrastare;

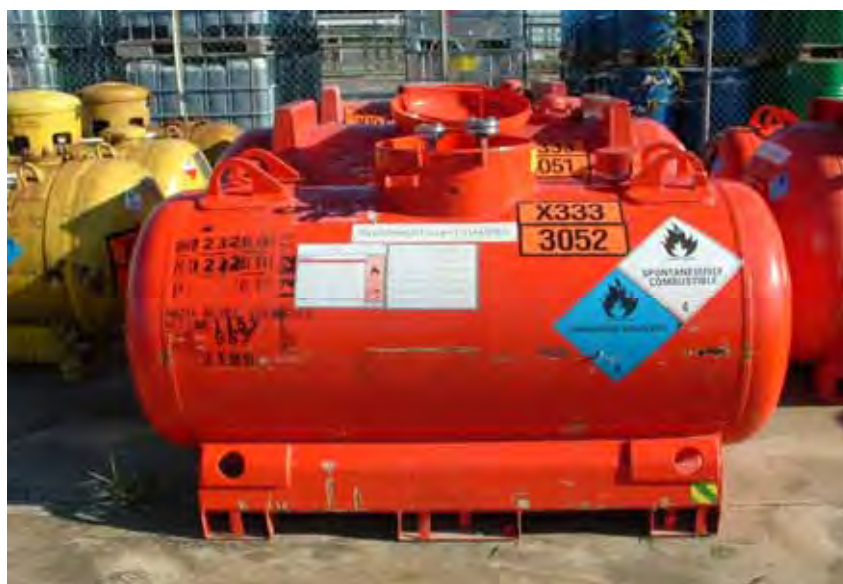
Foto n. 1 - Il contenitore di DEAC in area stoccaggio

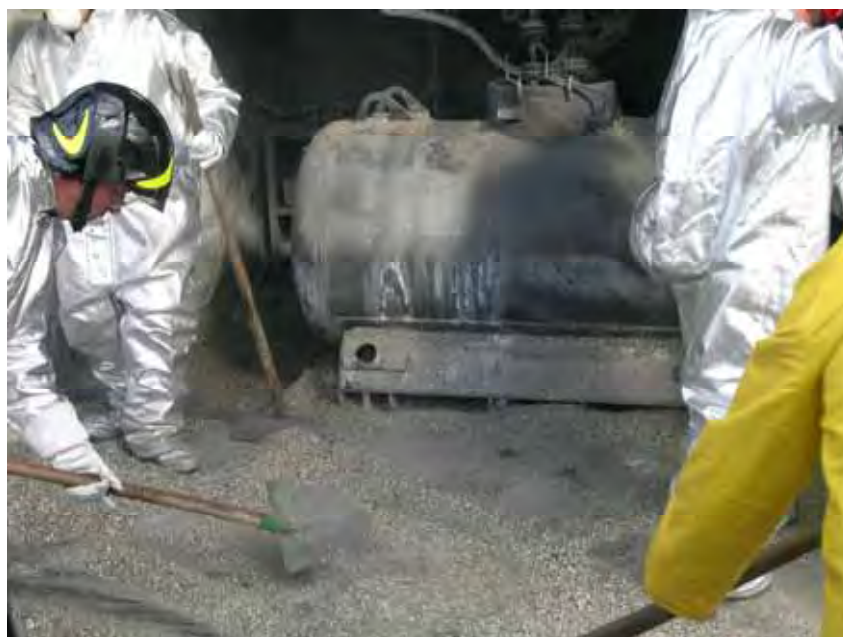
*Foto n. 5 – Iniziano le fasi della bonifica con la rimozione del materiale assorbente*

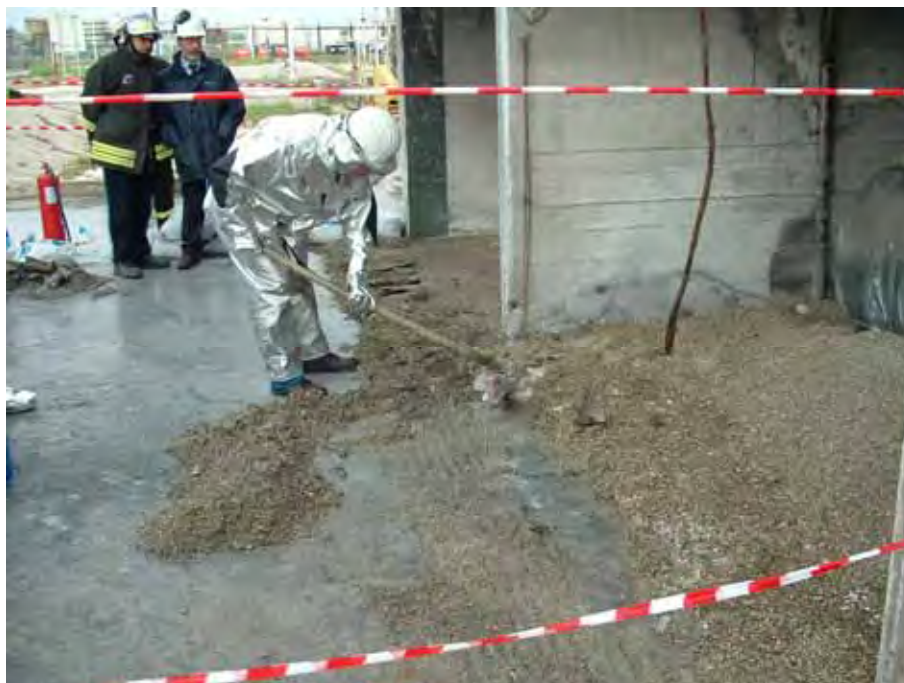
*Foto n. 6 – Setacciatura della vermiculite; visibile in primo piano la canaletta riempita con prodotto assorbente*

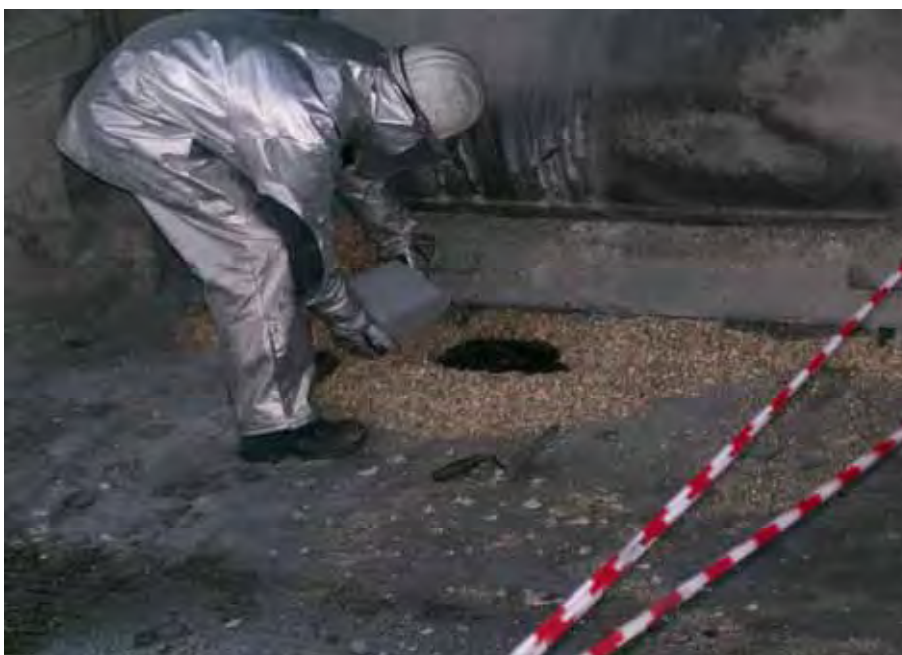
*Foto n. 8 – Si inertizza la sostanza nel vano sottostante alla bascula mediante olio minerale*

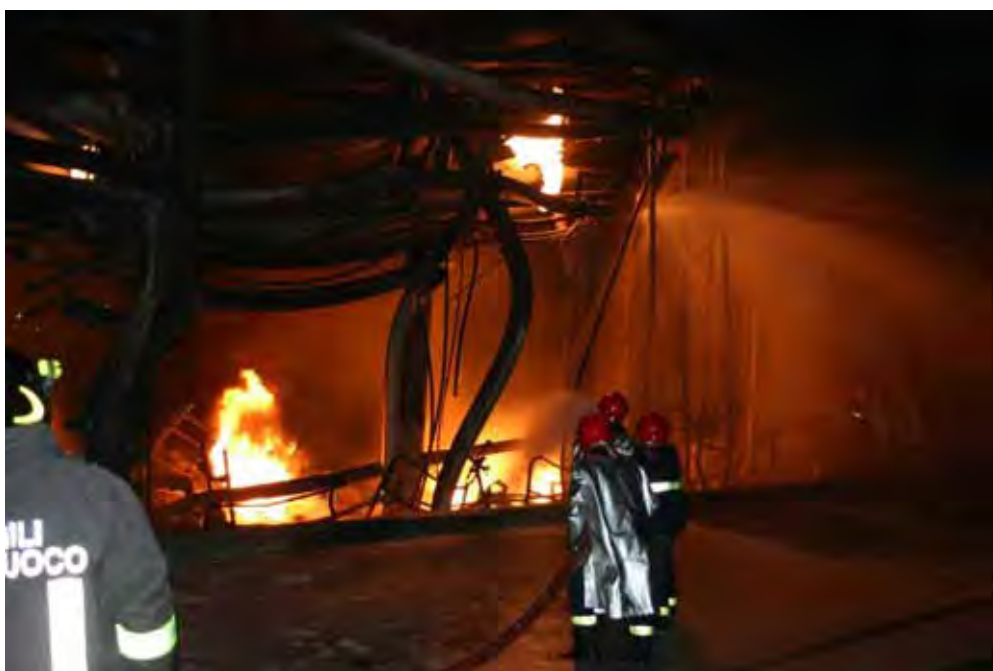
Foto n. 2 :Una fase delle operazioni di estinzione – l'attacco ravvicinato dell'incendio

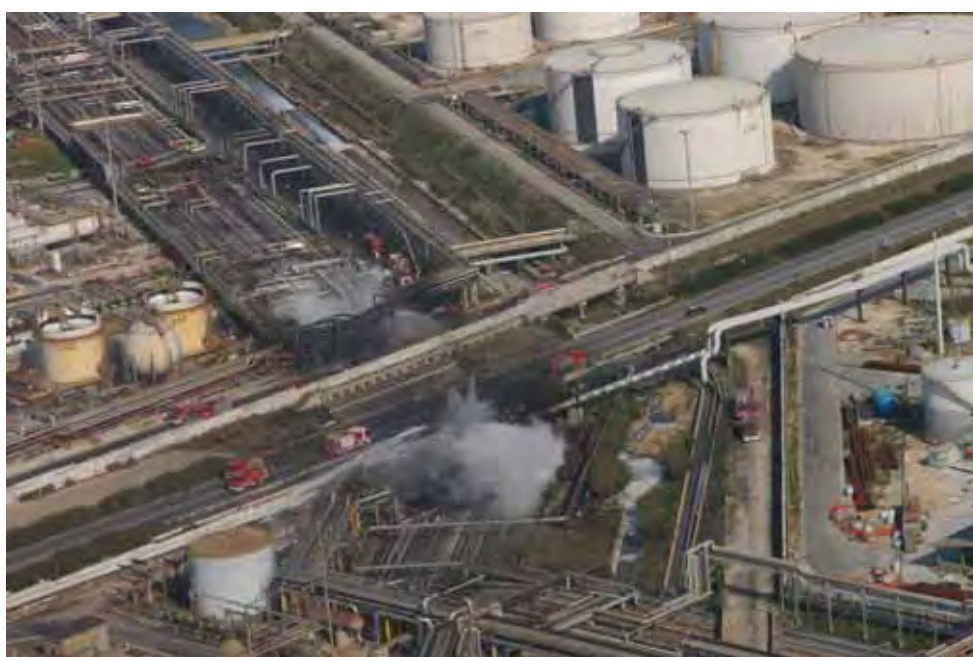
Foto n. 4 : Le operazioni di estinzione viste dall'alto – la ex SS 114 attraversata dalle tubazioni in fiamme e le APS del C.N.VV.F.

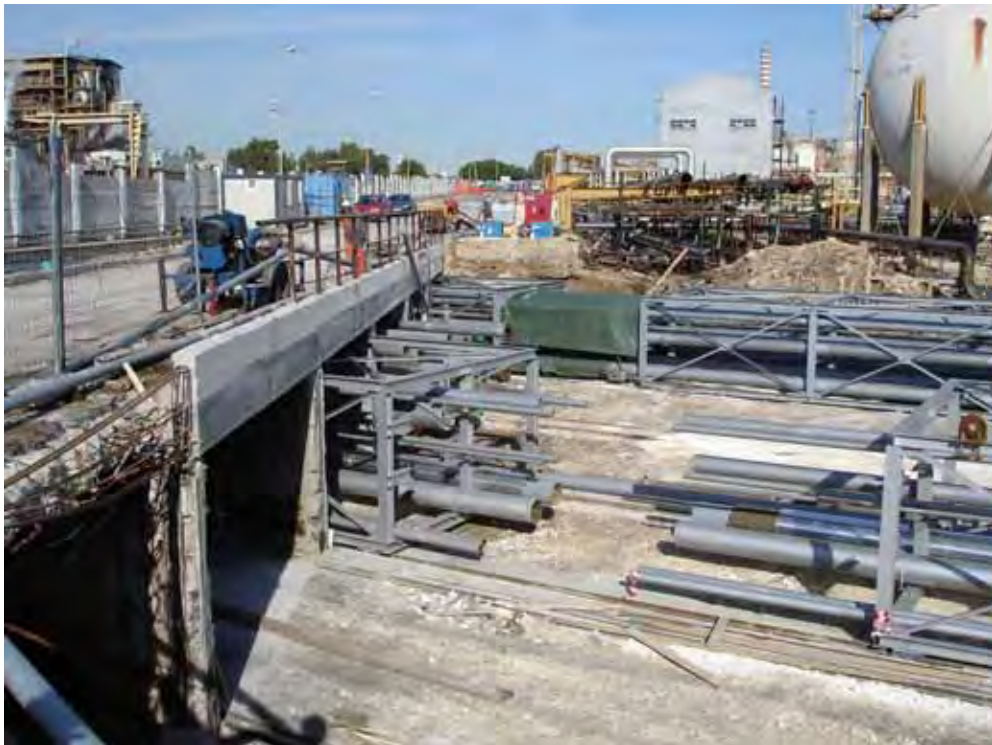
**Foto n. 10 – Una fase della posa delle tubazioni con sistemi a rullo**

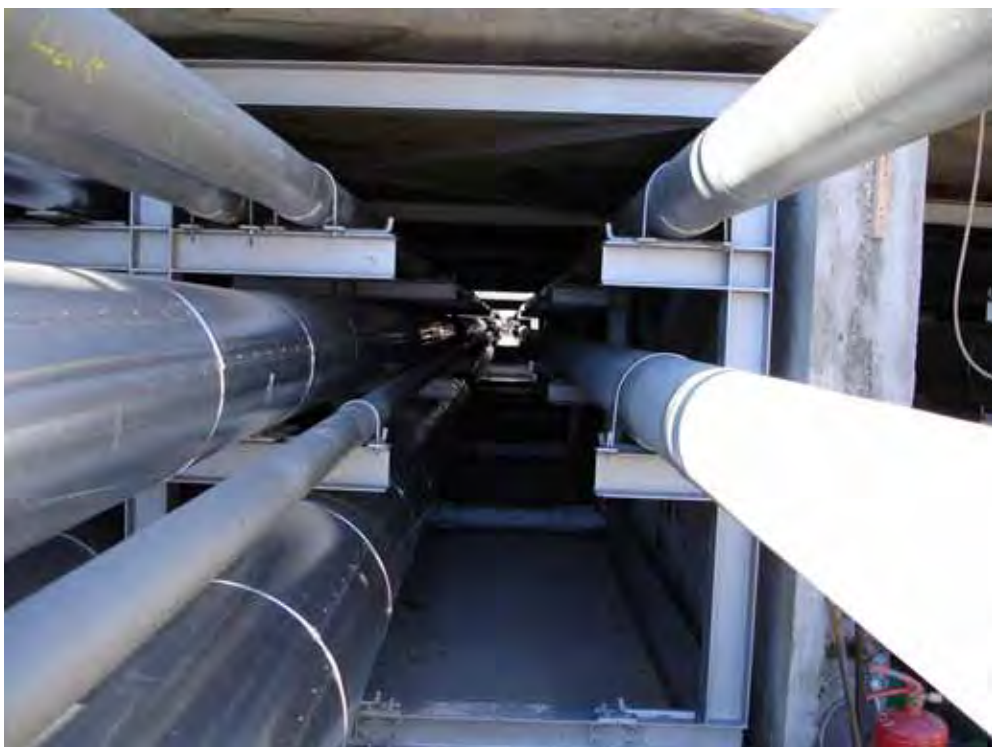
**Foto n. 11 – Particolare del cunicolo oleodotti e sua accessibilità dopo i lavori**

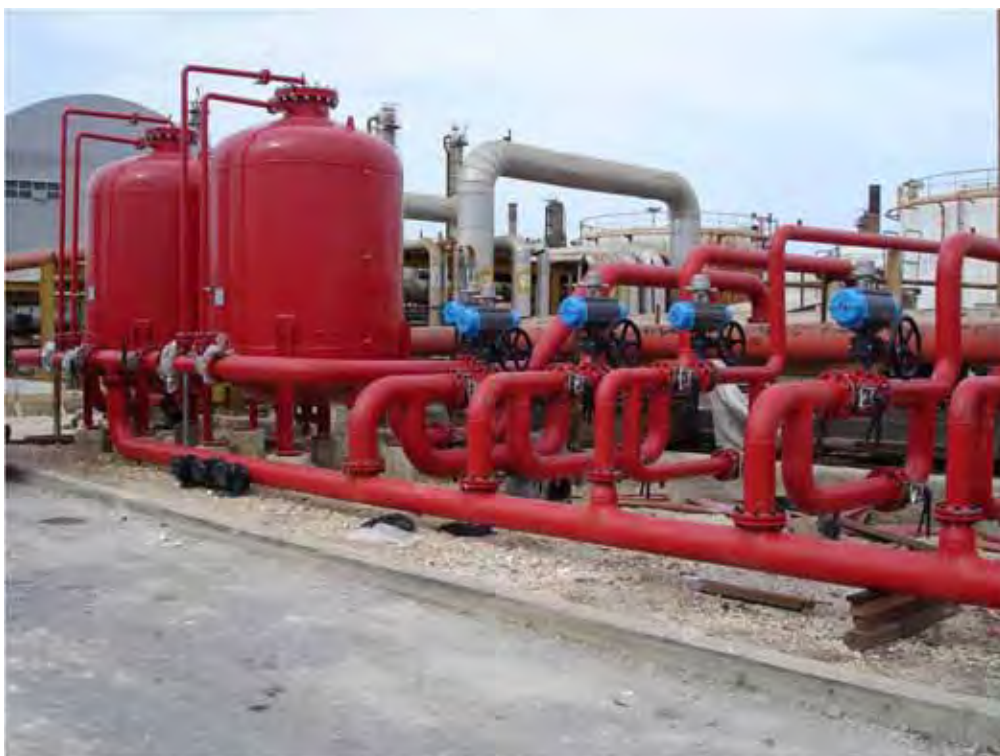
Foto n. 14 – Particolare delle centraline schiumogeno e delle connessioni con il nuovo impianto antincendio a protezione del sottopasso

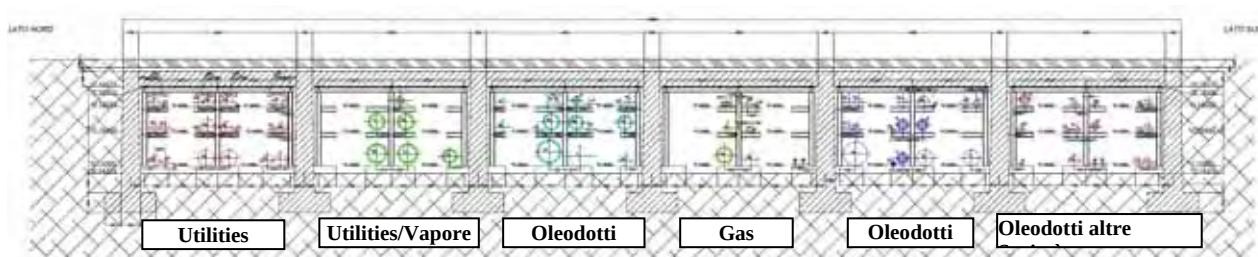
Fig. n. 3 – Sezione del sottopasso dopo i lavori di adeguamento (settorializzazione e accessibilità)

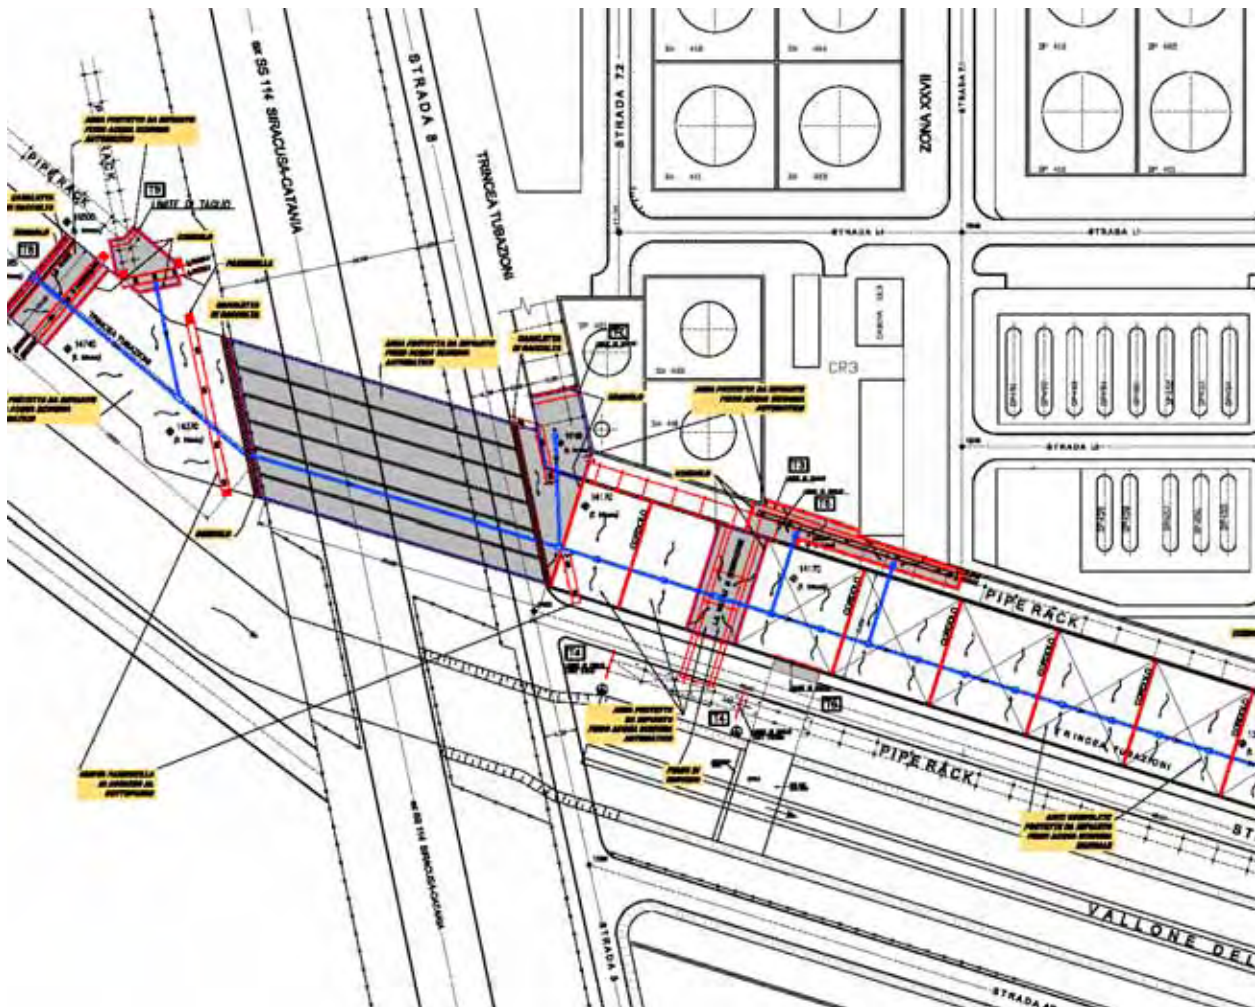
Fig. n. 4 – Stralcio planimetrico della trincea e sottopasso con l'indicazione delle opere di sicurezza a protezione

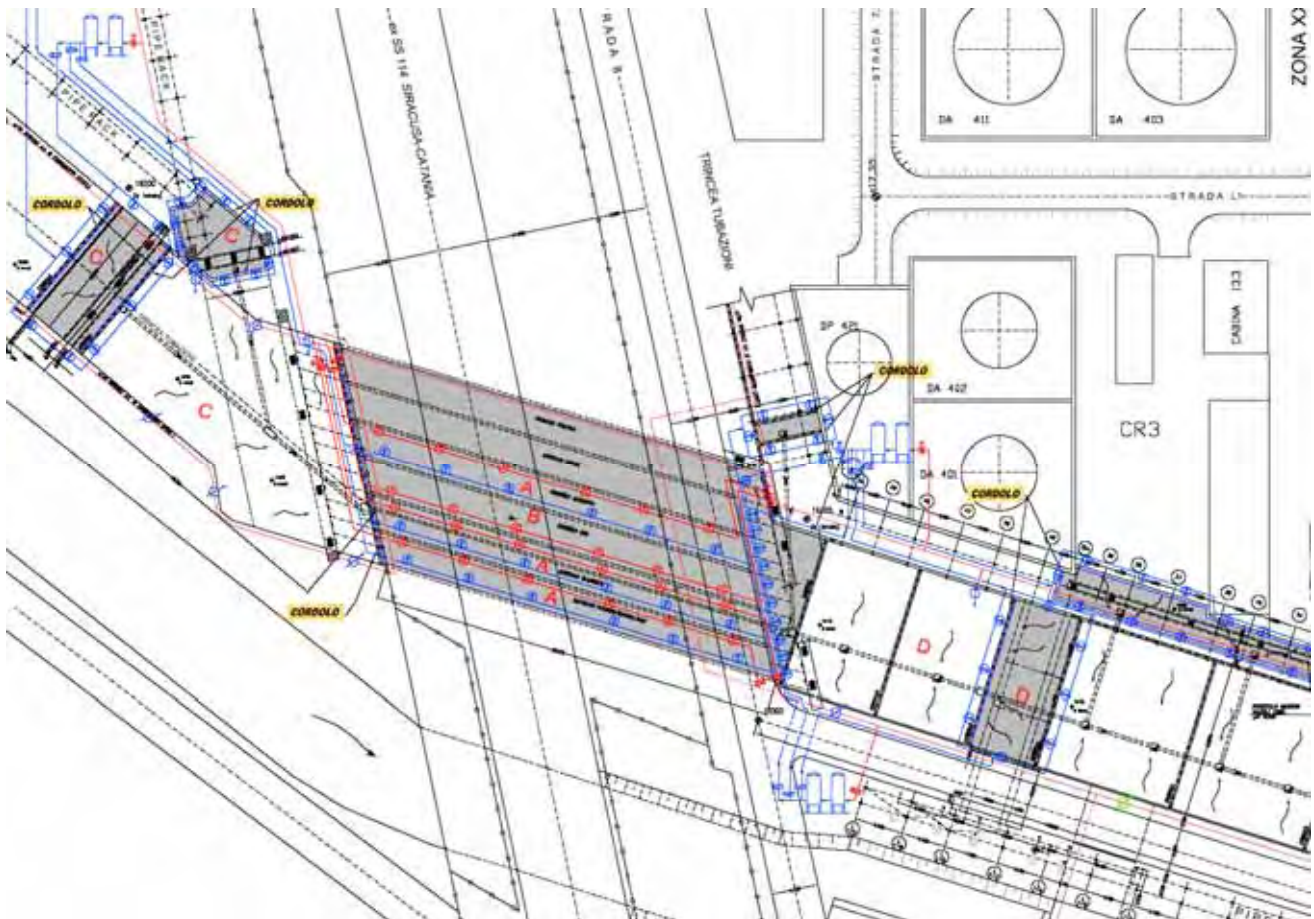
**Fig. n. 5 – Stralcio planimetrico della trincea e del sottopasso con l'indicazione delle opere di sicurezza a protezione (Imp. di rivelazione)**

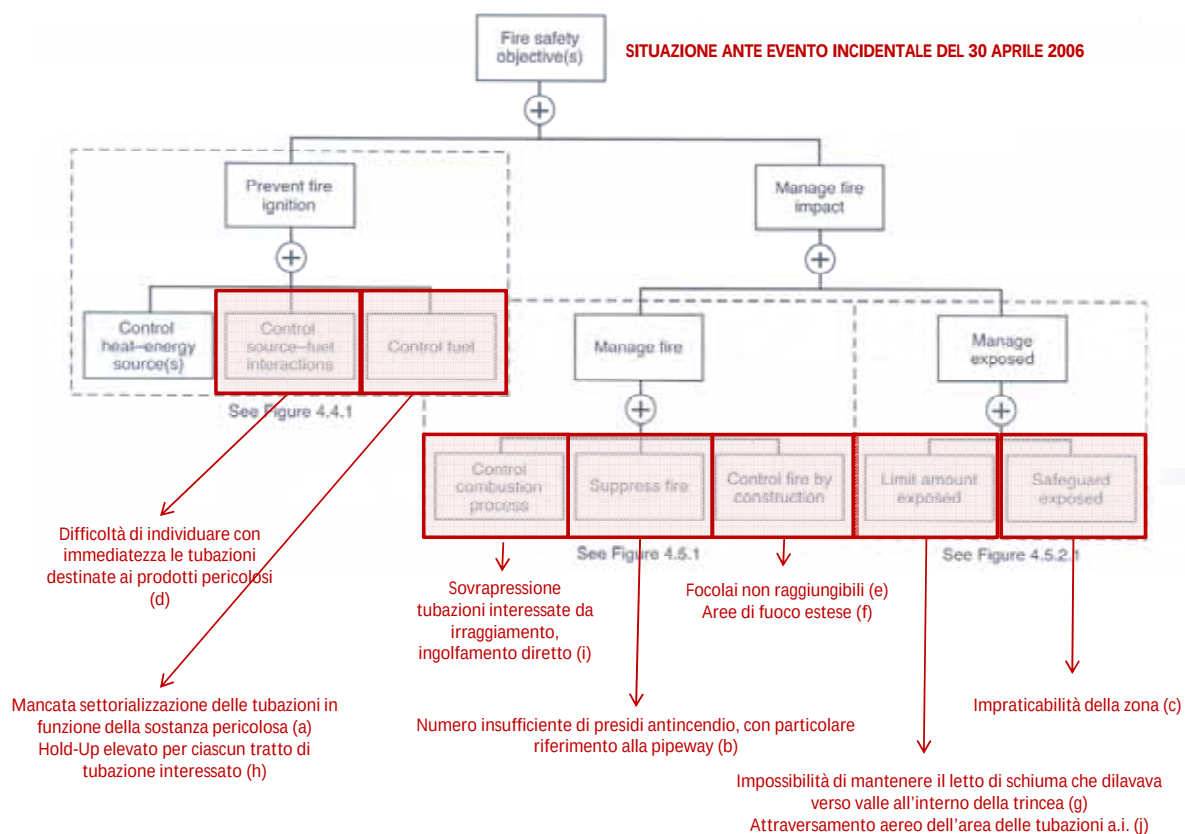
*Fig. n. 7 - Visualizzazione grafica delle carenze riscontrate durante l'evento del 30 aprile 2006*

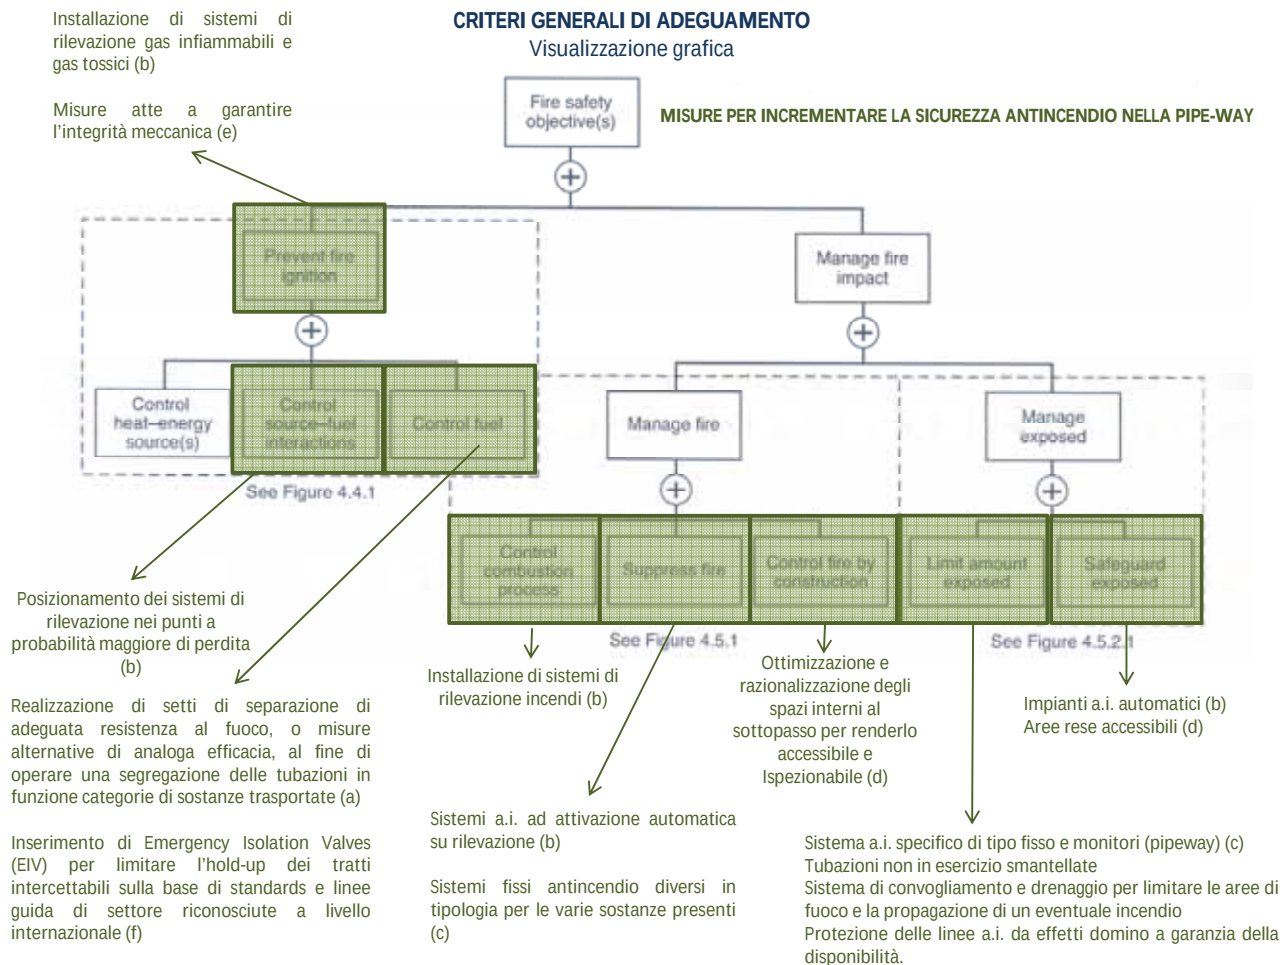
*Fig. n. 3 - Visualizzazione grafica della strategia antincendio definita dall'analisi critica dell'evento del 30 aprile 2006*

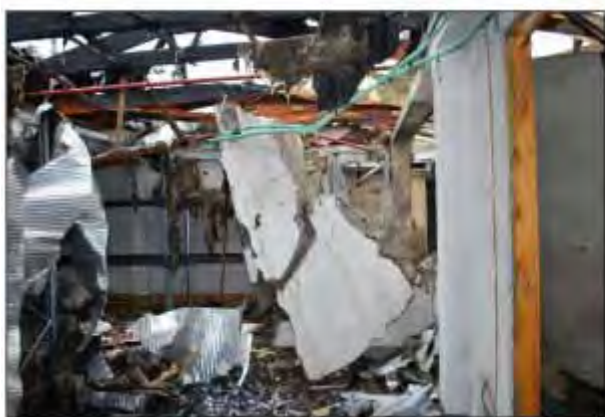
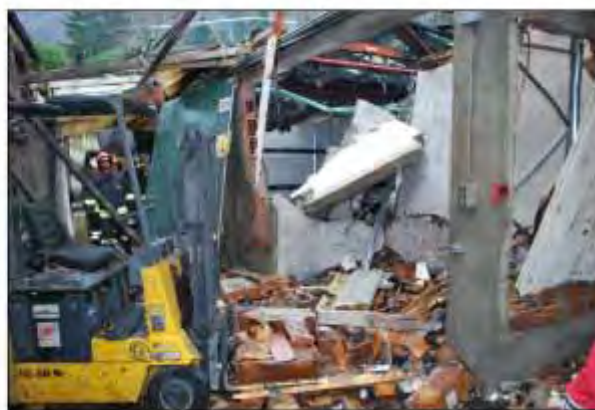
Il deposito n. X/B era completamente distrutto, con abbattimento del muro in cemento armato di separazione e danni alla copertura, mentre il retrostante deposito n. X/A era rimasto strutturalmente integro, subendo solo alcuni danni impiantistici, in dettaglio: danni all'impianto di riscaldamento con calorifero abbattuto, danni ad alcuni erogatori dell'impianto sprinkler, nonché danni al portone d'ingresso divelto e danni alla copertura in legno e lana di roccia a seguito della successiva propagazione dell'incendio.

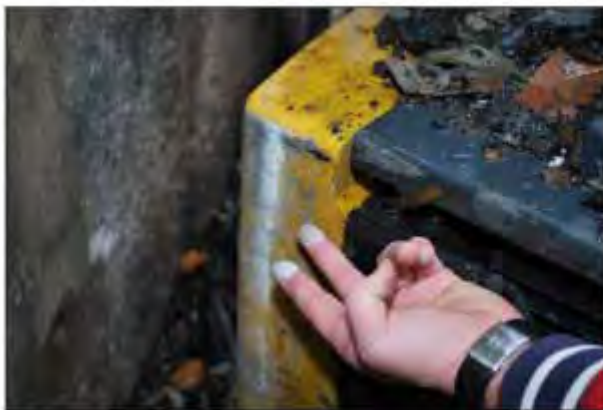
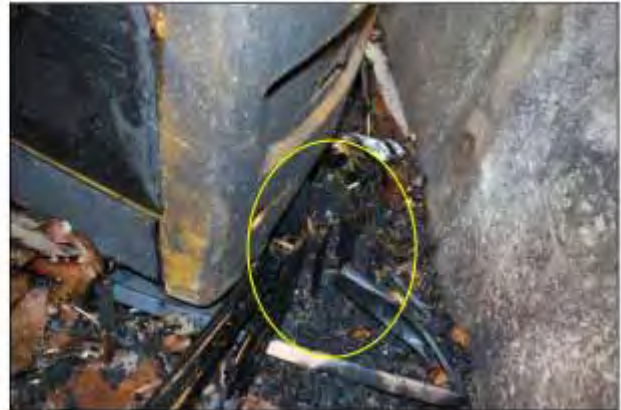
- il carrello elevatore era in posizione diagonale (indietro e a destra) rispetto al fronte del deposito n. X/B, e si riscontrava la presenza di polvere muraria su un angolo posteriore destro. La ruota posteriore, completamente combusta, si trovava nella zona del corridoio di maggiore combustione forse perché in vicinanza delle parti lignee del portone combusto e di altri elementi combusti della tettoia, caduti a terra;

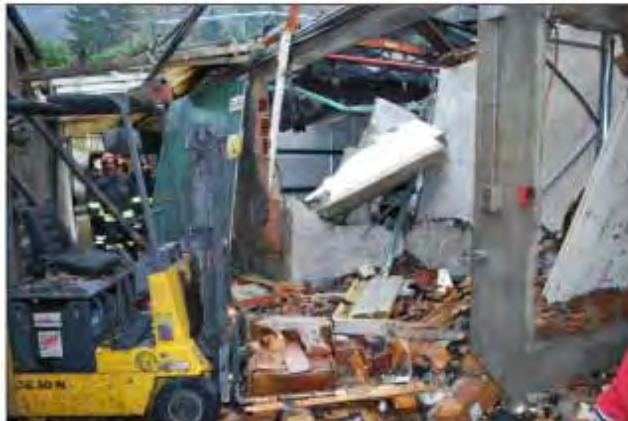
- le forche del carrello, ritrovate in posizione abbassata, erano ancora cariche di alcune scatole di inneschi, alcune ancora integre, altre – seppure cadute ed aperte – recavano palmelle con inneschi inesplosi;
- l'innesco necessario per l'accensione degli esplosivi non poteva essere scaturito dal semplice e corretto impiego del mezzo meccanico (carrello elevatore) da parte dell'addetto per la movimentazione dei bancali, in quanto il carrello era di tipo antideflagrante. Si precisa che il carrello era stato ritrovato acceso;

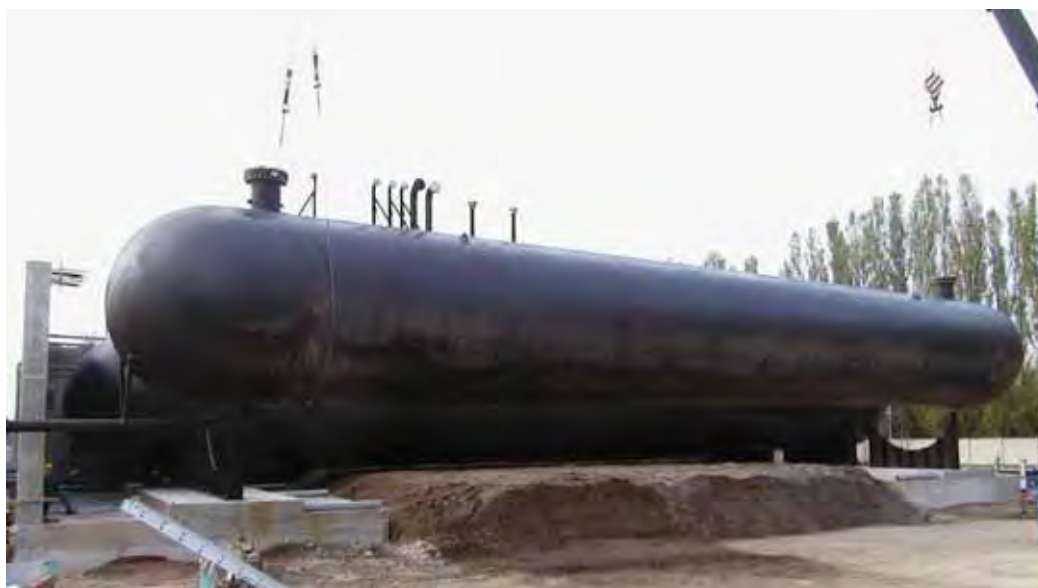
L’adeguamento ha comportato il rifacimento completo degli impianti ed in particolare la sostituzione dei n° 12 serbatoi fuori terra con n° 6 nuovi serbatoi da 400m<sup>3</sup> tumulati. (vedi fotografia n° 1 e n° 2)

Fotografia n° 1 – Momento posa serbatoio D06

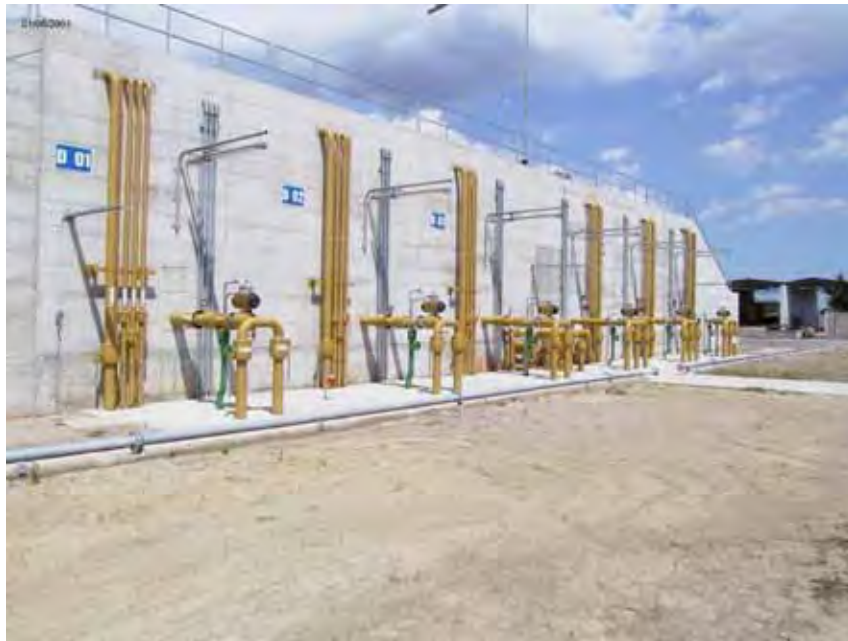
Fotografia n° 2 – Tumulo e tubazioni zona stoccaggio

Verso la metà della mattinata del 21 dicembre 2000, in corrispondenza della zona tubazioni antistante il serbatoio D06 (vedi fotografia n° 2), un operatore che stava eseguendo un'operazione di fresatura osservava un innesco di fiamma ai piedi del muro di contenimento. L'operatore stesso spegneva l'innesco gettandovi sopra un po' di terriccio, quindi provvedeva a dare l'allarme.

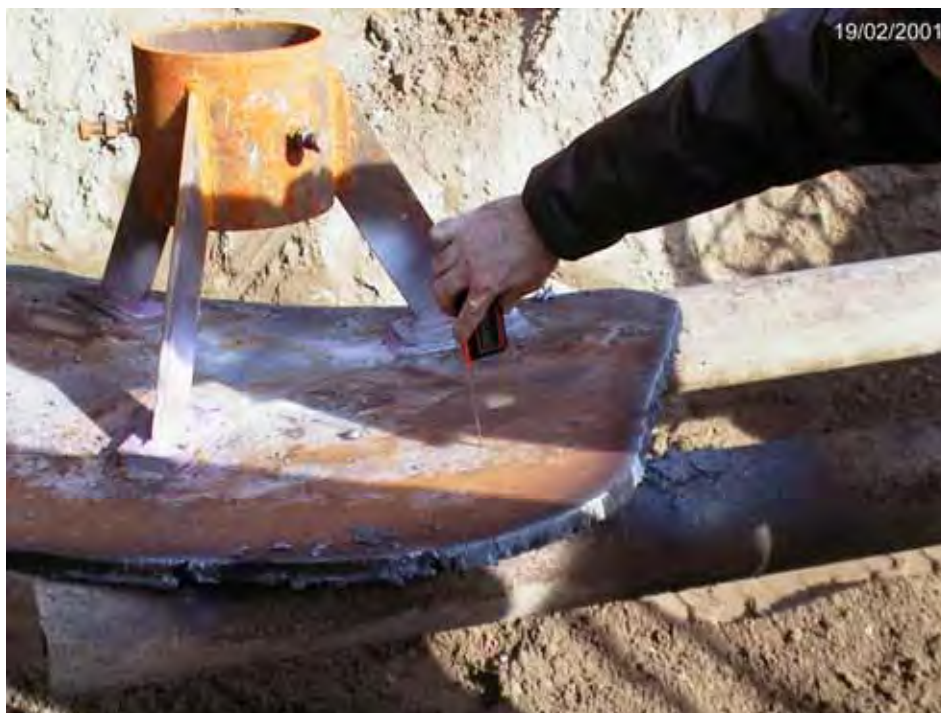
Il gestore provvedeva quindi ad indire una riunione finalizzata soprattutto ad individuare l'Ente o Istituto cui affidare le verifiche per l'accertamento delle cause, che veniva unanimamente individuato nell'Istituto Italiano della Saldatura. Allo scopo si eseguiva il prelievo della parte danneggiata per l'invio presso laboratorio dell'Istituto. (vedi fotografia n° 5 e n° 6).

Fotografia n° 6 – Elemento inviato a laboratorio per prove
