Corpo Nazionale dei Vigili del Fuoco

## Le attività a rischio di incidente rilevante in Italia

Fabio Dattilo, Carlo Rafanelli, Paola De Nictolis, Roberto Emmanuele

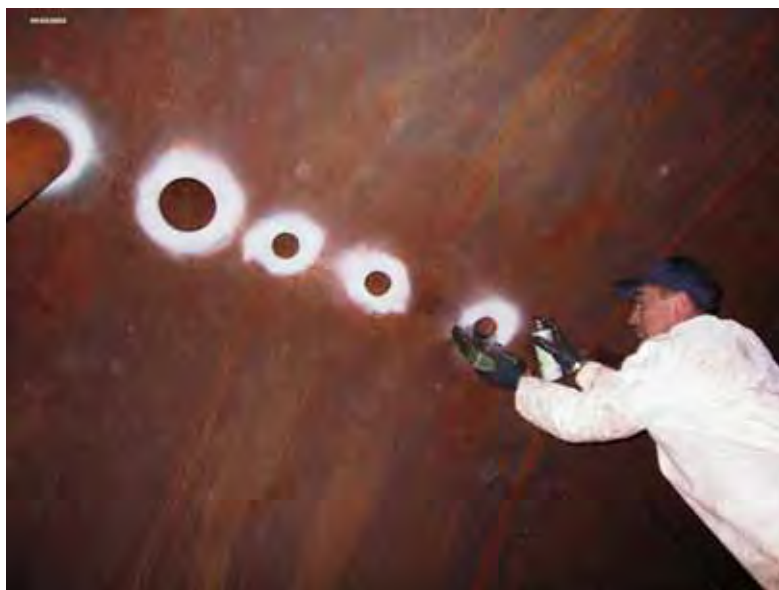
Nonostante non ci fossero evidenze che portassero ad ipotizzare un'anomalia simile per i serbatoi D04 e D05 (a differenza che nel D06, non si era rilevata la formazione di ghiaccio sul tubo di immissione azoto ed i tempi per l'inertizzazione erano stati più lunghi, quindi con portate di azoto rientranti nel campo di esercizio dell'evaporatore), il Gestore provvedeva a far eseguire anche per questi due serbatoi i seguenti controlli non distruttivi, sempre affidati all'Istituto Italiano della Saldatura (foto n° 7)

Fotografia n° 7 – Prove non distruttive su serbatoi D04 e D05
